泰州顾庄~众拓等 220 千伏线路工程

# 水土保持监测总结报告

建设单位：国网江苏省电力有限公司泰州供电分公司

监测单位：江苏辐环环境科技有限公司

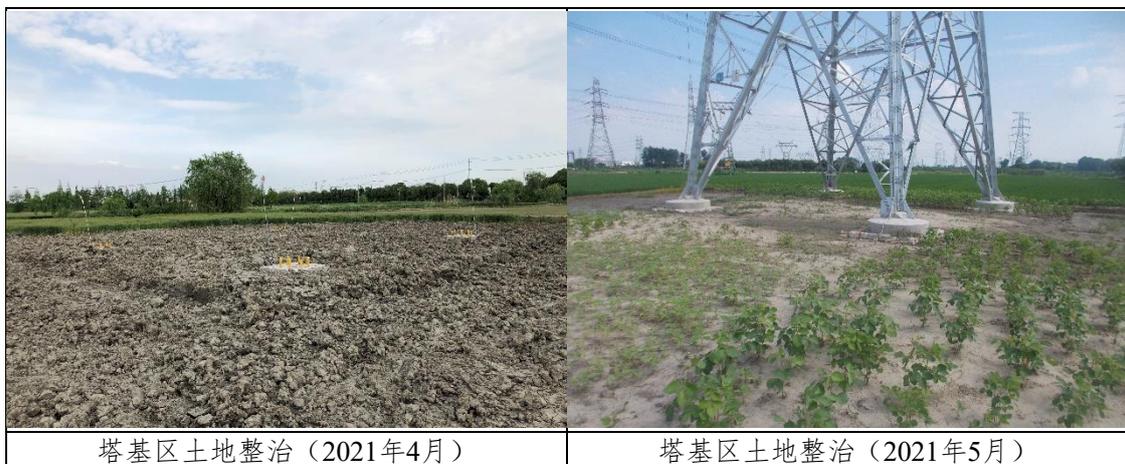
图 4-1 工程措施实施情况

工程措施变化的主要原因是实际施工现场帅垛变间隔扩建区可进行表土剥离，因此施工前进行了表土剥离，施工后期进行了土地整治并植被恢复。本工程水土保持方案编制时全线塔基已完成基础施工，实际施工塔基型号及数量、施工过程工艺均与方案设计相同，因此塔基区表土剥离与后期土地整治工程量与方案设计相同。根据实际监测，牵张及跨越场区施工扰动面积较方案设计有所减小，后期土地整治措施量减少；施工临时道路总长度较方案设计有所增加，施工时占地面积增加，对地表扰动增加，后期土地整治措施量也相应增加。拆除区实际施工扰动面积较方案有所增加，因此拆除区表土剥离与后期土地整治工程量较方案有所增加。

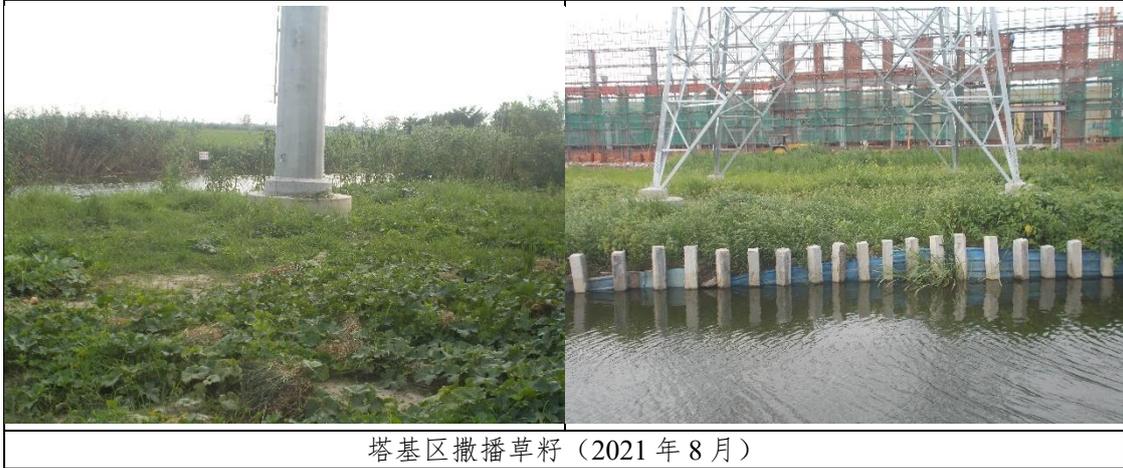
植物措施变化的主要原因是本工程实际主要占用耕地和其他土地，施工后

期对占用的其他土地区域进行植被恢复。帅垛变间隔扩建区实际施工现状为绿化，施工后期进行了土地整治并植被恢复。塔基区、牵张及跨越场区和施工临时道路区植物措施面积随着各区实际施工占用的其他土地的面积的变化也相应变化，施工后期对工程占用的线路沿线的其他土地区域撒播草籽。

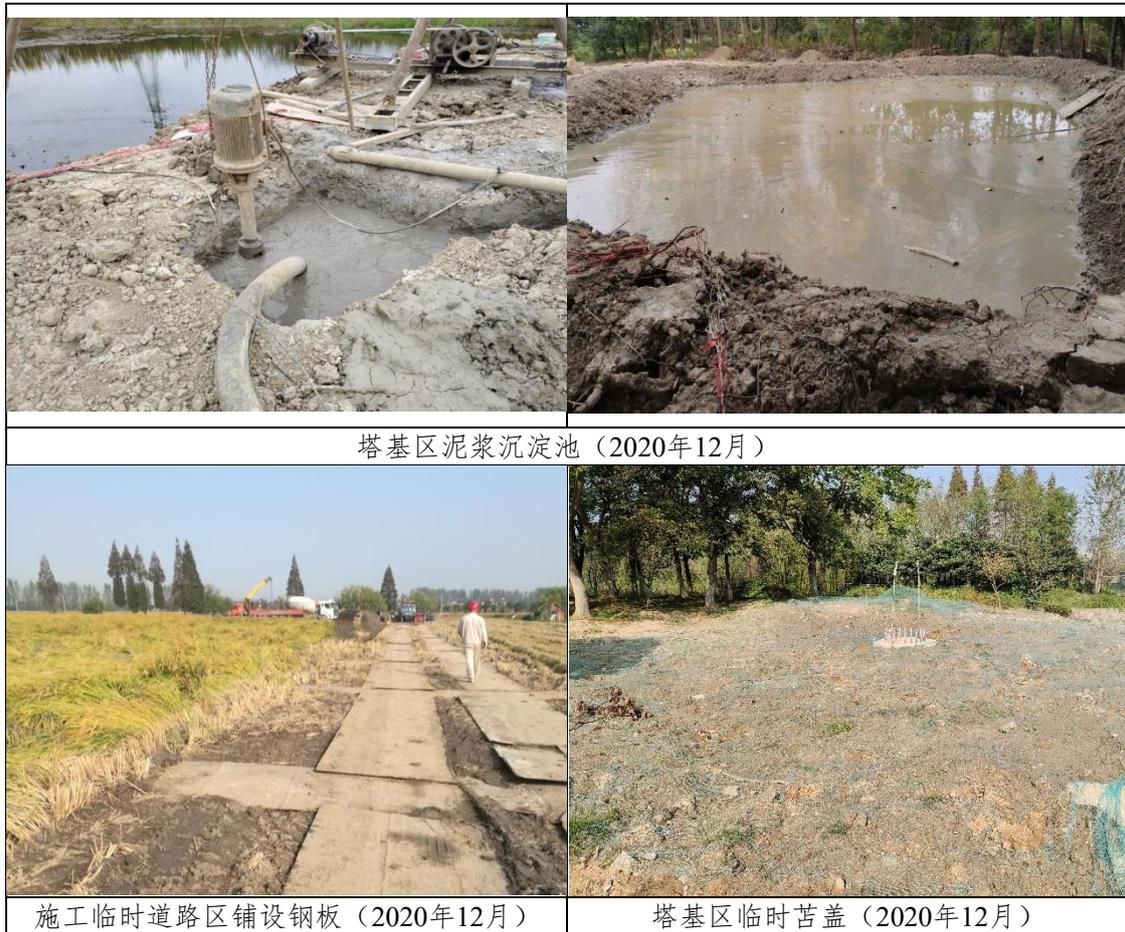
图 4-3 临时措施实施情况

项目实施的临时措施工程量稍有变化，主要是因为由于在施工过程中，优化了施工工艺，主体工程基础施工避开了雨季，施工时间短，故未进行编织袋

拦挡，临时沉沙池数量和排水沟长度根据实际需要减少，且通过现场调查，未发生较严重的水土流失情况。施工临时道路区根据实地监测长度有所增加，钢板铺垫主要针对松软的地面区域，较方案设计的增加了 390m<sup>2</sup>。实际施工过程中，苫盖措施由方案设计的编织布苫盖更换成密目网苫盖。措施布设情况详见表 4-9。
