泰州靖江市循环经济产业园（一期）生活垃圾焚烧
发电项目 110 千伏送出工程

水土保持监测总结报告

建设单位：国网江苏省电力有限公司泰州供电分公司

监测单位：江苏辐环环境科技有限公司

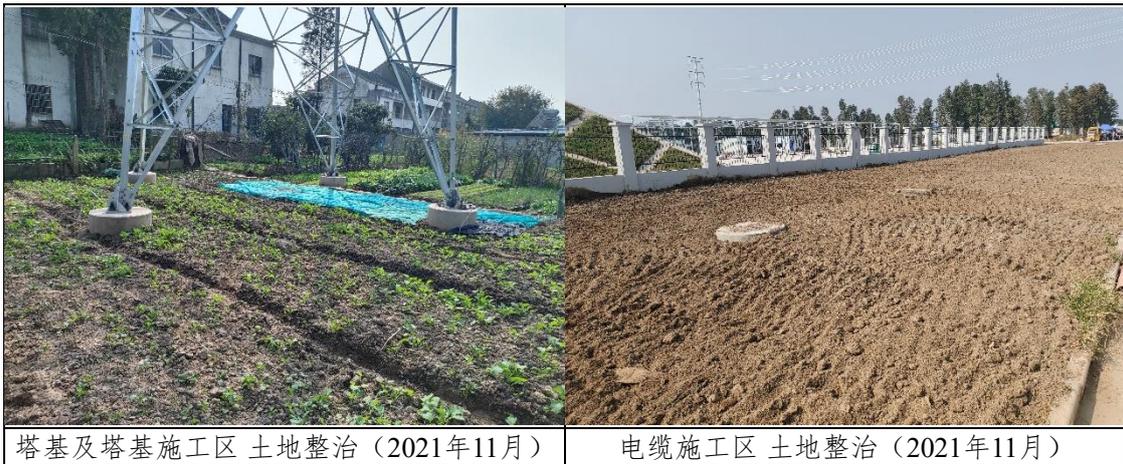
图 4-1 工程措施实施情况

工程措施变化的主要原因是实际施工过程中虽然塔基及塔基施工区占地面积有所增加，但增加的主要为道路硬化路面，因此表土剥离量和后期土地整治措施量有所变化。根据实际监测，牵张及跨越场区施工扰动面积较方案设计有所增加，后期土地整治措施量增加；施工临时道路总长度较方案设计有所减少，施工时占地面积减小，对地表扰动减少，后期土地整治措施量也相应减少。实际施工的电缆自规划在建垃圾电厂北侧新建电缆终端杆电缆引下起，至规划待建升压站段，位于道路绿化带区域，可剥离表土，因此实际施工表土剥离量有所增加；同时，本工程焦港变至新港大道南侧电缆终端塔段，电缆施工位于变电站外工厂内，为硬化区域，因此后期土地整治工程量有所减少。

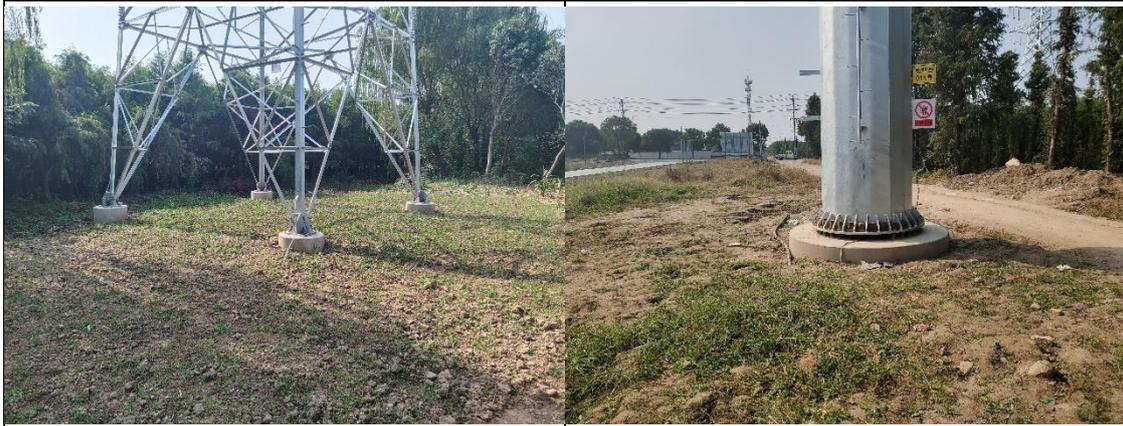
植物措施变化的主要原因是本工程实际主要占用耕地、交通运输用地（道路绿化带）及工矿仓储用地，施工后期对占用的道路绿化带区域进行植被恢复。塔基及塔基施工区、牵张及跨越场区和施工临时道路区植物措施面积随着各区实际施工占用的道路绿化带的面积的变化也相应变化，施工后期对工程占用的线路沿线的道路绿化带区域撒播草籽。同时，本工程电缆施工区自规划在建垃圾电厂北侧新建电缆终端杆电缆引下起，至规划待建升压站段，位于道路绿化带区域，本工程施工完后进行土地整治，综合绿化部分由升压站统一建设，目前升压站正在对本段电缆施工区域正进行绿化施工。

塔基及塔基施工区 撒播草籽 (2021年11月)

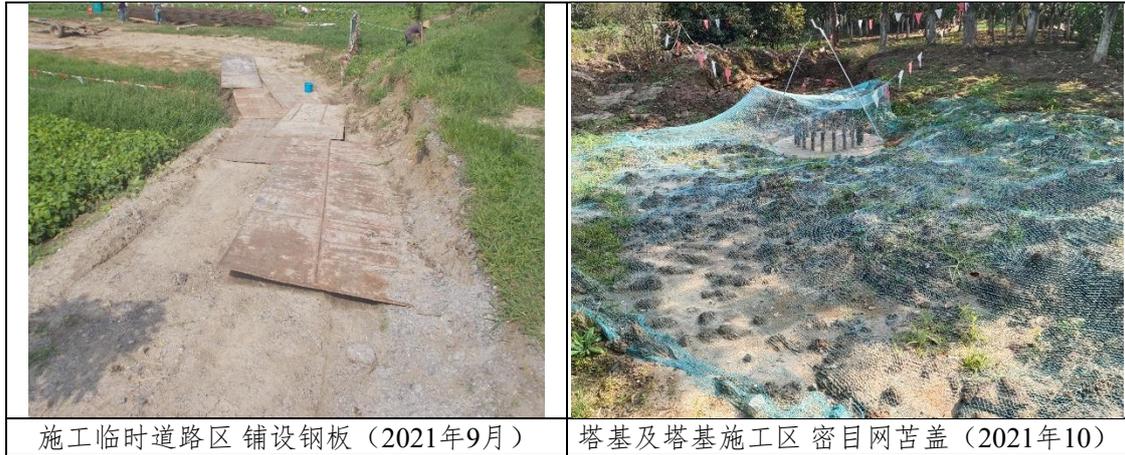
图 4-3 临时措施实施情况

项目实施的临时措施工程量稍有变化，主要是因为由于在施工过程中，优化了施工工艺，主体工程基础施工避开了雨季，施工时间短，故未进行编织袋拦挡，临时沉沙池数量和排水沟长度根据实际需要减少，且通过现场调查，未发生较严重的水土流失情况。施工临时道路区根据实地监测长度有所减少，钢板铺垫主要针对松软的地面区域，较方案设计的减少了 400m²。实际施工过程中，苫盖措施由方案设计的编织布苫盖更换成密目网苫盖。措施布设情况详见表 4-9。
