泰州孙楼 220kV 输变电工程

水土保持监测总结报告

建设单位：国网江苏省电力有限公司泰州供电分公司

监测单位：江苏辐环环境科技有限公司

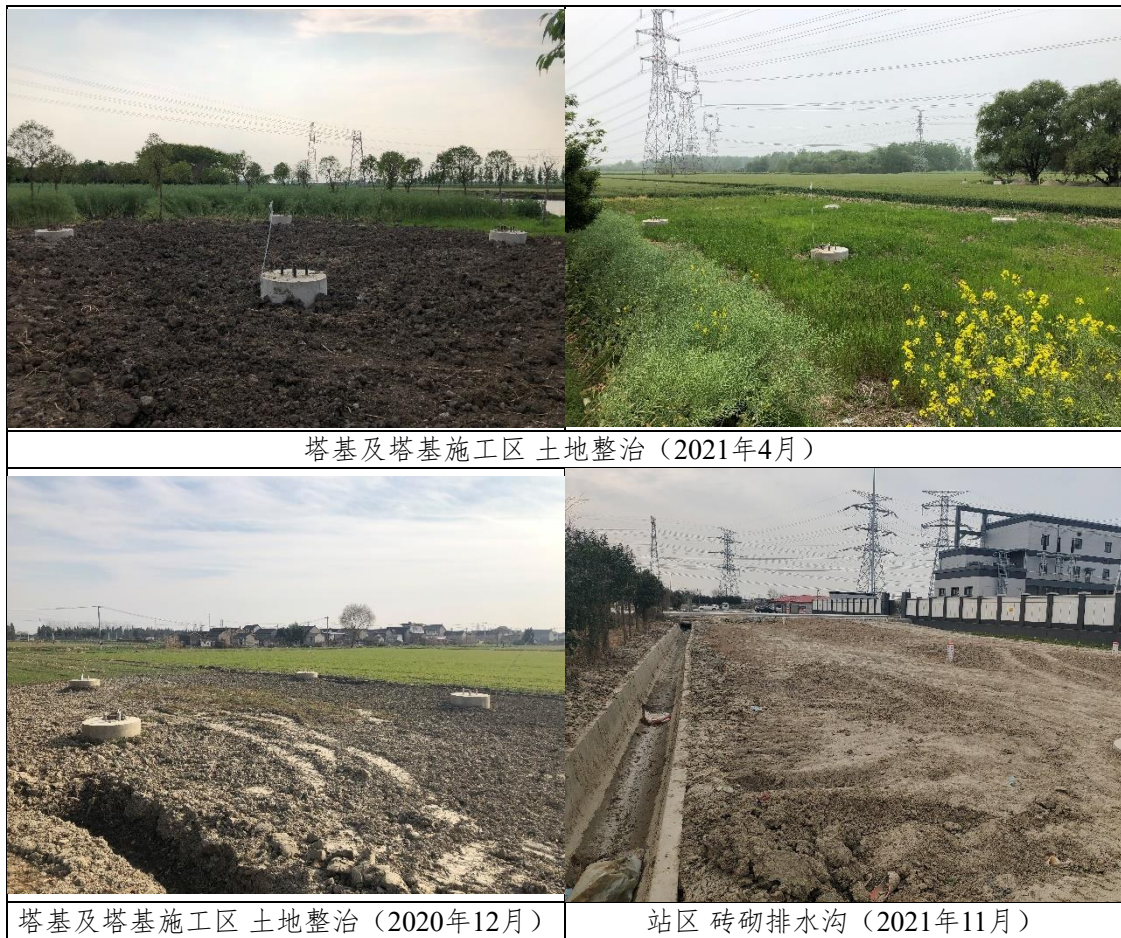
图 4-1 工程措施实施情况

工程措施变化的主要原因是实际施工的站区雨水管网较方案设计有所增加，同时施工后期对站内的其他区域采取的碎石铺垫，未满足站区的排水，实际施工在进站道路两侧及进站道路至站址东西低洼侧修建了砖砌排水沟。根据实际监测，方案设计的进站道路区包含在站址规划红线内，计列入站区措施内。本工程实际施工的施工生产生活区占地面积较方案有所增加，因此前期的表土剥离量有所增加。施工过程中塔基及塔基施工区占地面积有所增加，因此表土剥离量和后期土地整治措施量有所增加。根据新规范表土回覆措施已列入土地整

治措施中，同时，土地整治后已包含复耕方向。根据实际监测，牵张场及跨越场区施工扰动面积较方案设计有所减少，后期土地整治措施量减少；施工临时道路总长度较方案设计有所减少，施工时占地面积减小，对地表扰动减少，但施工后期均对占用的耕地和其他土地区域进行整治，因此较方案设计土地整治措施量略有增加。目前，施工生产生活区部分完成拆除作业，并现状为“孙楼~兴达钢帘变 220kV 线路工程”隧道电缆的临时堆土，同时本工程的部分施工生产生活区已留给用户工程用于其施工生产生活区，相关协议见附件 6。

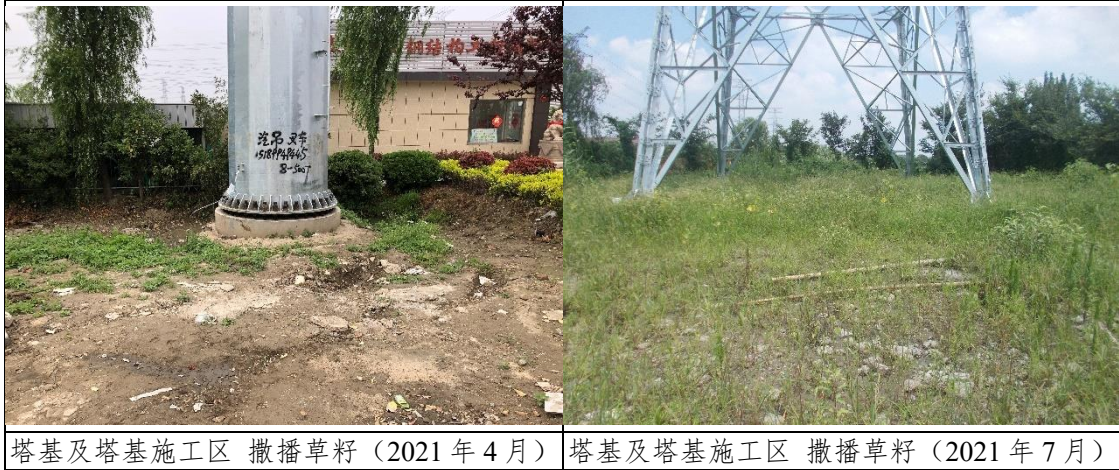
塔基及塔基施工区 撒播草籽（2021年4月）

塔基及塔基施工区 撒播草籽（2021年7月）

植物措施变化的主要原因是本工程实际主要占用耕地、交通运输用地（道路绿化带）及其他土地，施工后期对占用的道路绿化带和其他土地区域进行植

被恢复。站区围墙外绿化区域、塔基及塔基施工区、牵张场及跨越场区和施工临时道路区植物措施面积随着各区实际施工占用的其他土地或道路绿化带的面积的变化也相应变化，施工后期对工程占用的线路沿线的其他土地和道路绿化带区域撒播草籽。

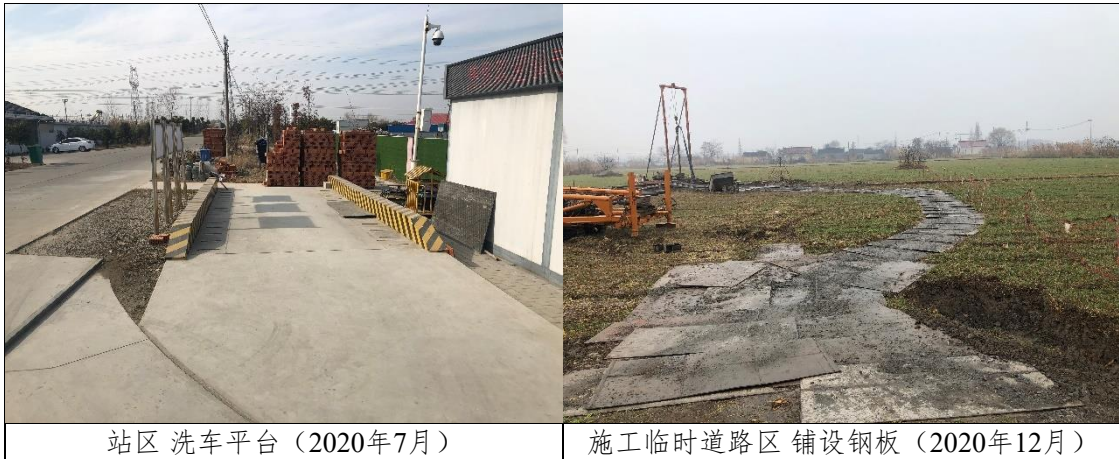
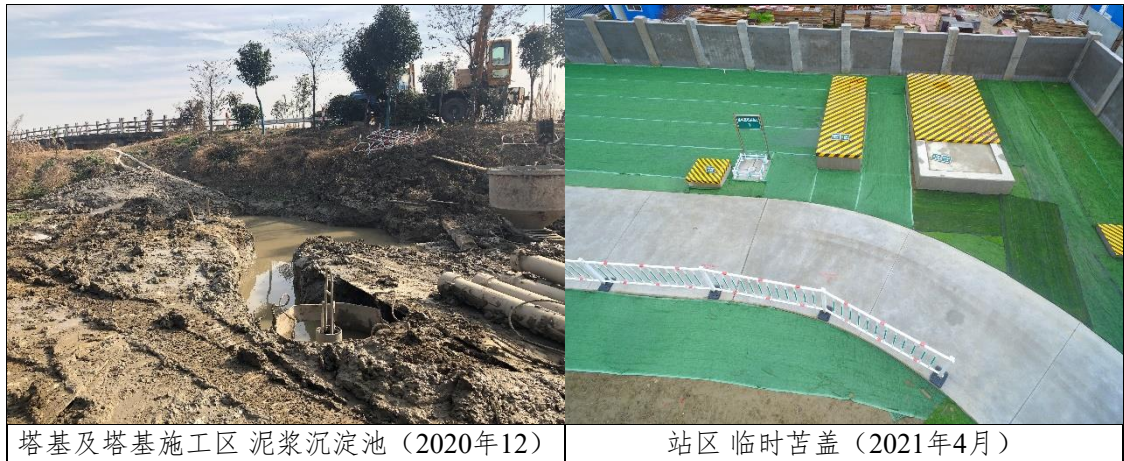
图 4-3 临时措施实施情况

项目实施的临时措施工程量稍有变化，主要是因为由于在施工过程中，优化了施工工艺，主体工程基础施工避开了雨季，施工时间短，故未进行填土草袋，临时排水沟长度根据实际需要有所变化，且通过现场调查，未发生较严重的水土流失情况。塔基及塔基施工区由于灌注桩基础杆塔数量的变化，导致泥浆沉淀池数量有所增加，同时由于总的施工扰动面积有所增加，苫盖措施工程量有所增加。施工临时道路区根据实地监测长度有所减少，但钢板铺垫主要针对松软的地面区域，较方案设计的增加了 1300m²。实际施工过程中，苫盖措施由方案设计的编织布苫盖更换成密目网苫盖。措施布设情况详见表 4-9。
