泰州帅垛~兴园 π 入孙楼、孙楼~帅垛T接裴马110kV线路工程

水土保持监测总结报告

建设单位：国网江苏省电力有限公司泰州供电分公司

监测单位：江苏辐环环境科技有限公司

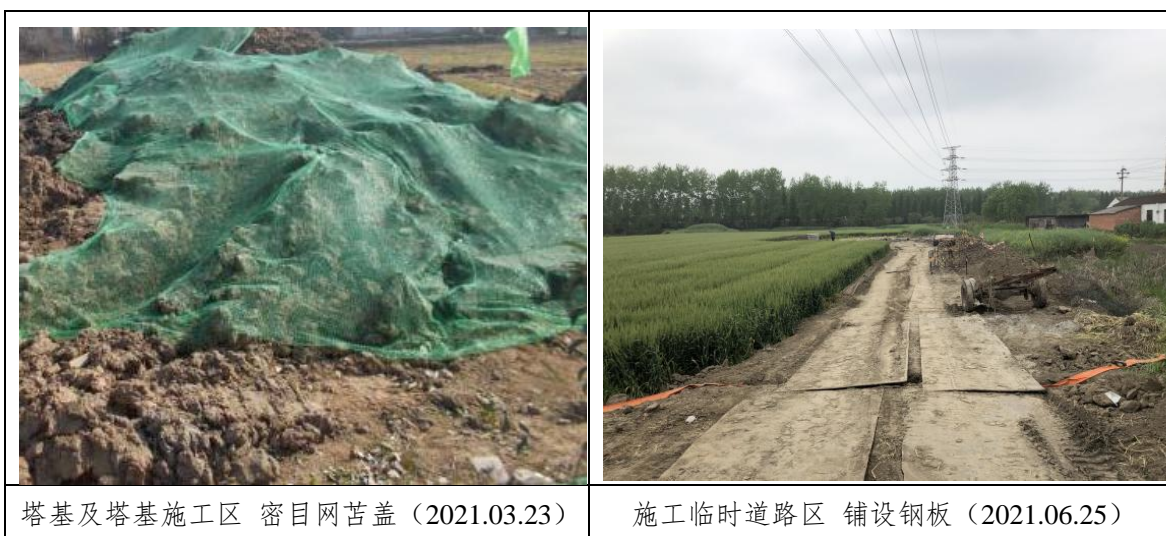
2021 年 6 月 25 日，监测小组对泰州帅垛~兴园 π 入孙楼、孙楼~帅垛 T 接裴马 110kV 线路工程进行了现场监测，并向建设单位提交了 1 份现场监测意见书。此时，本工程塔基区、电缆施工区正在施工，现场情况良好。

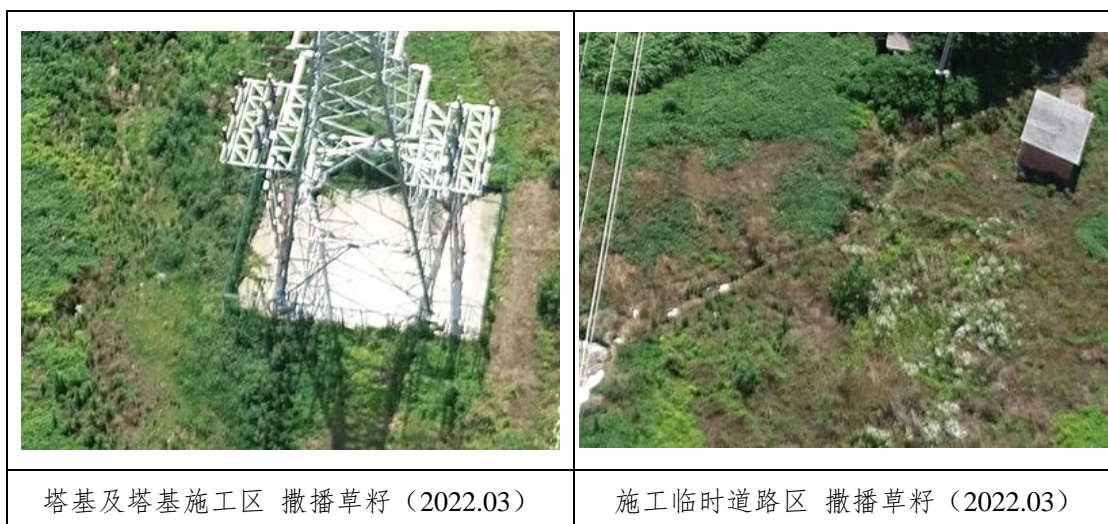
图 4-2 植物措施实施情况

根据现场监测，建设单位对占用的耕地进行了复耕，占用的空闲地区区域采取了撒播草籽的措施。建设单位对已实施的植物措施进行了养护，各项植物措施保存良好，形成了较高覆盖度，发挥了应有的水土保持效果，有效的保护了水土资源。工程建设全过程未发生因植物措施不完善带来的水土流失加剧情况。

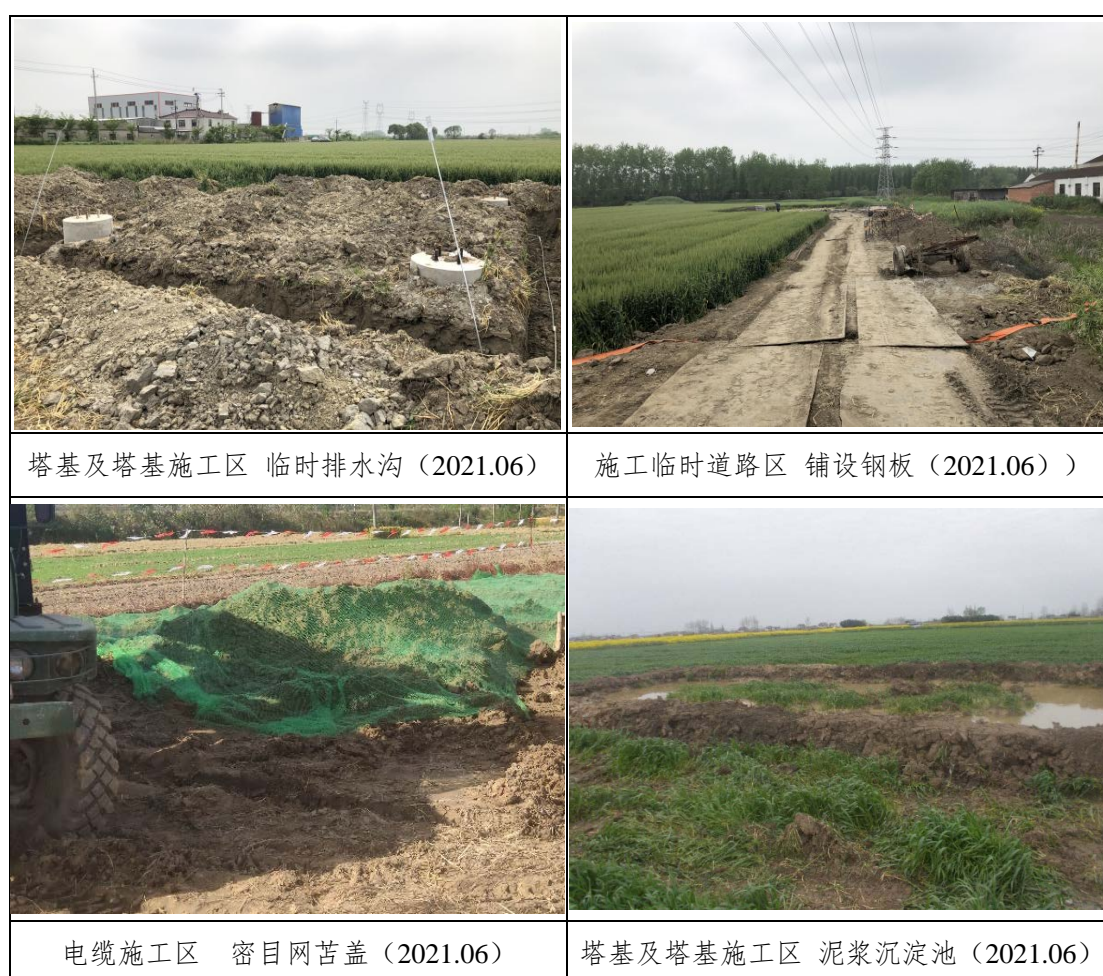
图 4-3 临时措施实施情况

密目网苫盖	m ²	0	2800	+2800	堆土及裸露地表	2021.06-2022.02
	临时排水沟	m	100	600	+500	塔基四周	2021.06-2022.02
牵张及跨越场区	铺设钢板	m ²	800	1000	+200	机械占压区域	2022.02
	临时排水沟	m	86	0	-86	/	/
电缆施工区	编织布覆盖	m ²	3200	0	-3200	/	/
	密目网苫盖	m ²	0	2500	+2500	裸露地表及堆土表面	2021.06-2022.02
施工临时道路区	铺设钢板	m ²	500	1100	+600	占压松软路面	2021.06-2022.02
	编织布覆盖	m ²	400	0	-400	/	/
